Basilica di San Saba

Analisi del pavimento cosmatesco.

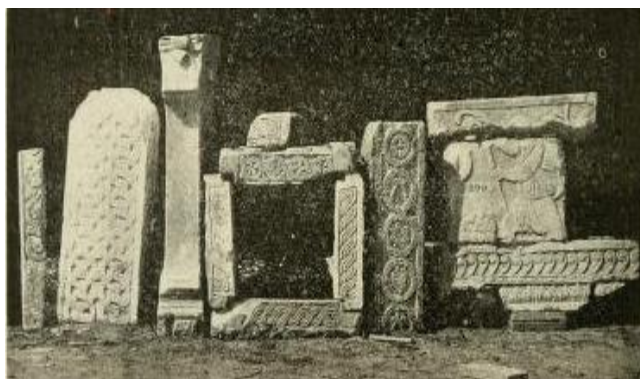
*Nella foto, si vedono
alcuni reperti
medievali dell'antica
basilica, rinvenuti da
Cannizzaro.*

E' interessante notare come M.E. Cannizzaro³, sembri accennare ad una basilica "cosmatesca", come per sottolineare che l'opera dei Cosmati non sarebbe da intendersi solo decorativa, come per il portale e il pavimento, ma più generalmente architettonica, relativa all'intera struttura basilicale, completata nel 1205⁴. Cannizzaro, inoltre, in base agli scavi effettuati, indica che il pavimento fu rialzato di metri 0,65 sul primitivo "che è nettamente indicato dalle basi nella fronte e da varie traccie in altre parti del muro" e rileva che "successivamente, e qui possiamo nettamente determinare l'epoca (1205) perché indicata nella porta della chiesa, il piano di questa fu ulteriormente rialzato di 1,30, l'arco centrale rotto, e messavi la porta, le due colonne asportate; o meglio strappate dal posto, riempiendosi il vuoto con muro a sacco, ma le basi che erano già nascoste dal pavimento non furono disturbate. Allora la chiesa fu allungata e ingrandita di altre navate. Dal modo come giacevano i pezzi di muro e i resti marmorei si deve concludere che, quando il maestro Jacobo fece ciò, l'antico oratorio era già demolito e la demolizione dovette essere frutto della violenza".

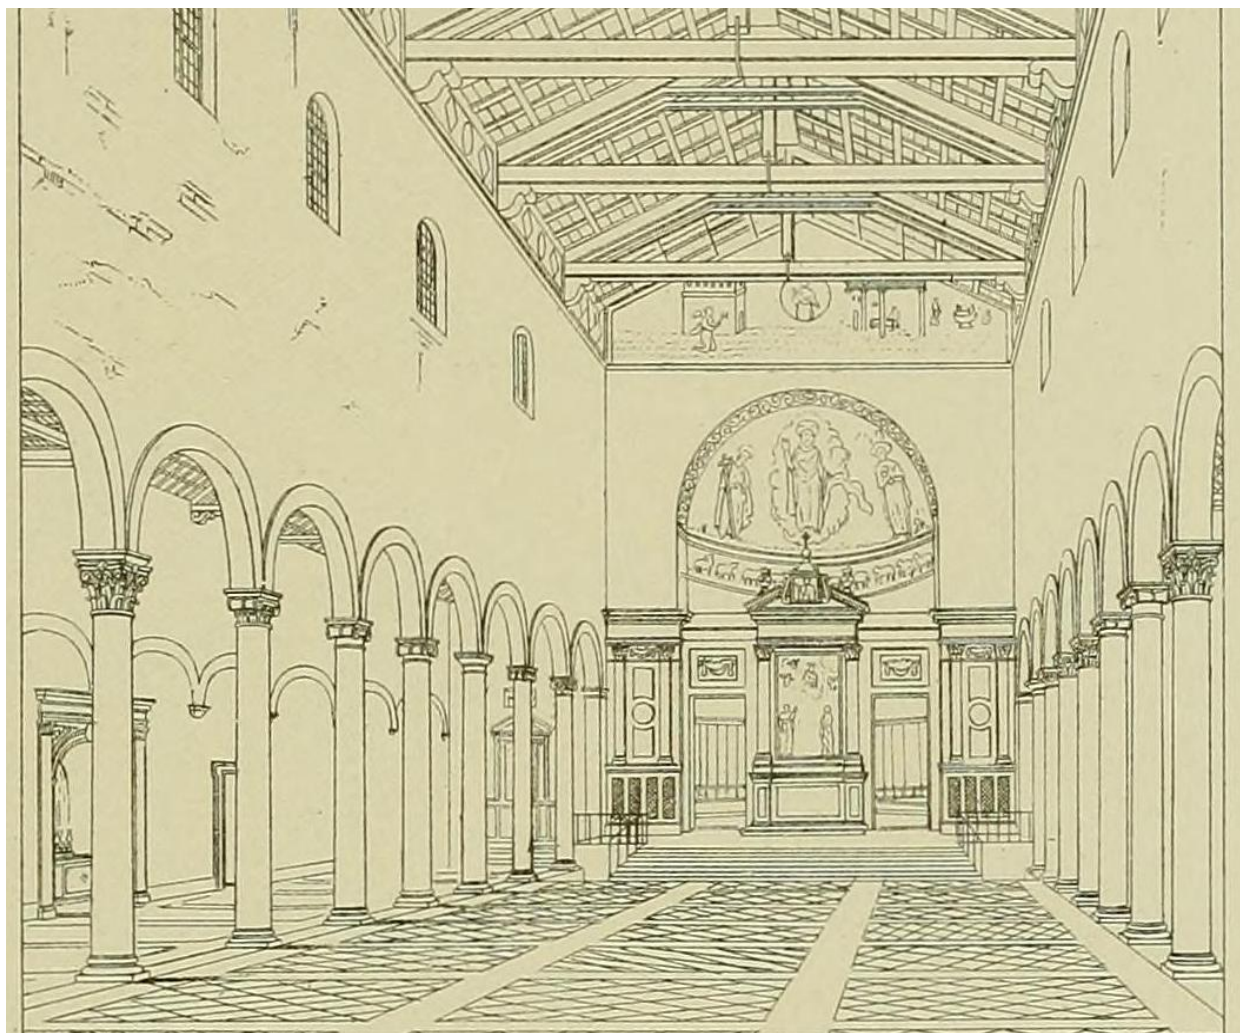
Paul Marie Letarouilly, disegno dell'interno della basilica di San Saba effettuato poco prima del 1860. Nonostante l'autore raffiguri sette colonne della navata centrale, quindi quasi tutta la chiesa, si nota la grande assenza del quincux che oggi domina il centro del pavimento cosmatesco. Sono raffigurati, invece, tre file longitudinali di grandi riquadri rettangolari disposti però in senso orizzontale rispetto alla navata. Nel disegno si contano sei riquadri per ciascuna fila.

Un disegno di Paul Marie Letarouilly, pubblicato nella già citato *Édifices de Rome moderne*, ci mostra l'aspetto interno della chiesa di San Saba probabilmente qualche tempo prima del 1860, anno della pubblicazione dell'opera. Abbiamo già notato come Letarouilly fosse abbastanza preciso nelle sue raffigurazioni architettoniche delle altre chiese e quindi credo che questa immagine sia abbastanza fedele a come doveva presentarsi ai suoi occhi il pavimento della navata centrale prima del 1860. Letarouilly riporta tre file longitudinali di sei partizioni reticolari ciascuna, con motivi geometrici di quadrati, rombi e simili che appaiono avere una corrispondenza simmetrica su ogni fila. Tali file di rettangoli si estendono per tutta la navata scandita dalle sette colonne e si deve desumere, quindi, che egli non avesse disegnato il grande quincux centrale, non perché non l'abbia visto, o perché fosse un elemento di poca importanza, ma probabilmente perché non esisteva nel pavimento di San Saba prima del 1860.

Questa osservazione potrebbe anche essere mendace, se si riuscisse a trovare una raffigurazione del pavimento della chiesa prima di quell'epoca in cui si abbia il riscontro del quincux. Mi sembra strano però che Letarouilly abbia tralasciato un così importante dettaglio del pavimento che non gli è sfuggito, invece, quando disegnò gli interni di molte altre chiese romane, come San Giovanni in Laterano, San Lorenzo fuori le Mura, ecc. Per questo motivo, e fino a prova contraria, sono propenso ad accettare l'evidenza del disegno da cui si vede chiaramente che il quincux nella navata centrale di San Saba, semplicemente non esisteva prima del 1860. Non ho trovato documenti in cui si

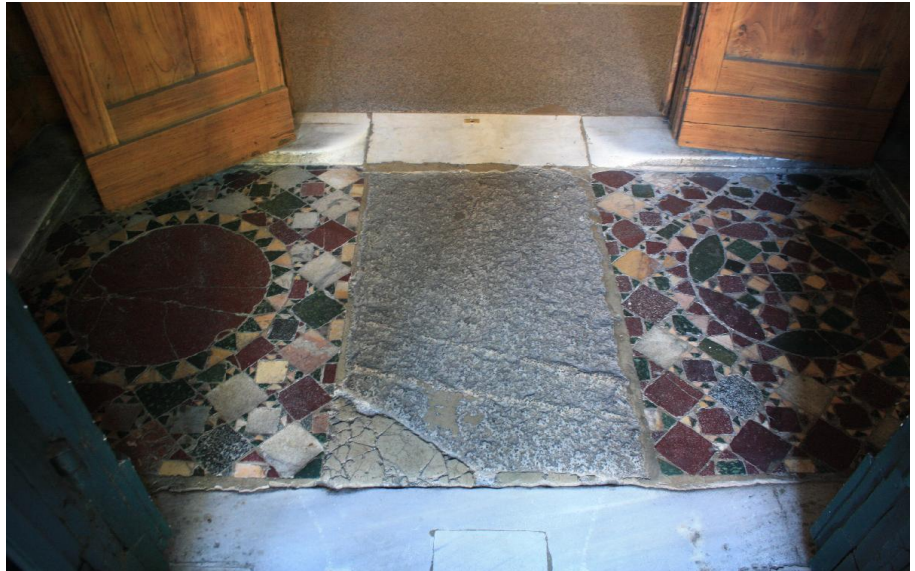
I due riquadri cosmateschi subito dopo il portale della chiesa.

Sotto: due dettagli che mostrano la tipologia di patterns ricostruiti. Il disco di porfido rosso rispecchia probabilmente uno degli elementi del pavimento originale in cui si vede anche una rara conservazione di tessere triangolari di giallo antico che si alternano a quelle verdi.

Come ha osservato Glass, gli elementi cosmateschi del pavimento iniziano già in corrispondenza della porta d'ingresso della chiesa, con due riquadri, separati da una lastra di marmo grigia rettangolare. Al centro del riquadro a sinistra vi è un disco di porfido rosso decorato con triangoli raggianti di porfido verde contrapposti ad elementi di giallo antico; al centro del riquadro a destra, invece, non vi è un disco di porfido, ma è stato fatto il disegno di un cerchio con tessere a forma di losanghe oblunghe, disposte di punta, il cui spazio interno è decorato con motivi di quadratini di varie dimensioni, verdi, rossi e gialli. Le campiture esterne di questi riquadri, sono fatte con tessere quadrate uniformi e diagonali, queste ultime scomposte in elementi minori triangolari a formare uno dei classici patterns dei Cosmati.

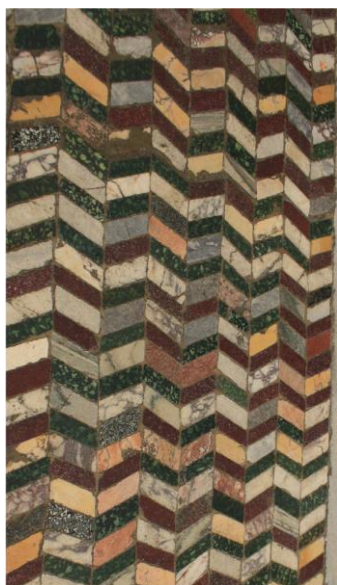
Uno dei motivi più particolari della *koiné* artistica della bottega cosmatesca di Lorenzo, utilizzato soprattutto Iacopo nelle sue opere pavimentali: il motivo a "zig-zag" formato da losanghe accostate ai lati e in quattro colori: bianco, verde, rosso e giallo antico. In questa ricostruzione non fu rispettato il principio di simmetria policroma tra le tessere.

Un dettaglio di uno dei rettangoli con tessitura diagonale a 45° e motivi di stella cosmatesca ad otto punte con quadratino centrale. Le tessere colorate sono per la maggior parte originali. Quelle bianche un po' meno. L'uso mirato e generoso del giallo antico è ancora una delle caratteristiche principali delle opere di Lorenzo e Iacopo.

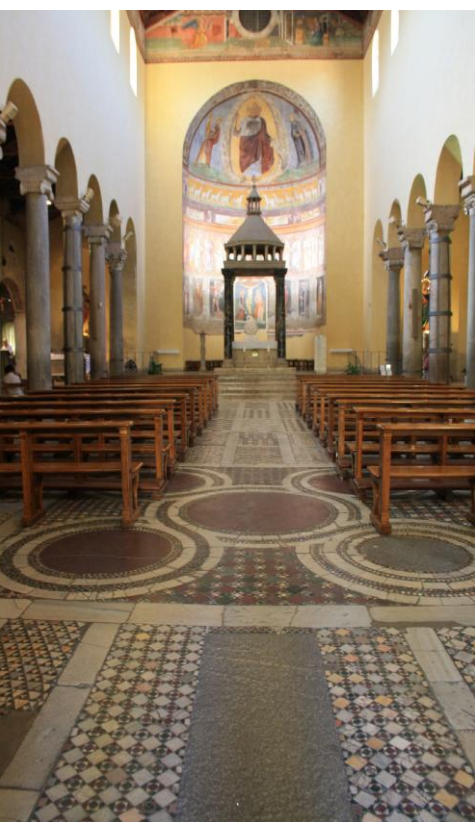
Due vedute del quincux nel pavimento di San Saba. Esso costituisce l'unico elemento cosmatesco interessante e dalle sue caratteristiche stilistiche e di dimensioni è riferibile ad un'epoca immediatamente anteriore a quella cosmatesca, il che contrasta con lo stile delle partizioni reticolari riferibili ai primi anni del XIII secolo.

Il quincux che giace al centro delle ripartizioni reticolari cosmatesche è, credo, un piccolo mistero di questo pavimento di San Saba. Non credo che fosse negli intenti artistici dei Cosmati realizzare un pavimento con un solo quincux centrale, anche se esistono esempi simili, come nella basilica di San Marco, che però non possono essere presi a modello perché anch'essi fanno parte di pavimenti frutto di ricostruzioni arbitrarie.

C'è di fatto che in San Saba lo stile delle partizioni reticolari è diverso da quello del quincux: più moderne le prime, più antico il secondo, riferibile probabilmente ad un'epoca compresa tra la seconda metà e la fine del XII secolo, opera probabile di Iacopo, o di un suo riadattamento dei resti di un pavimento realizzato ancor prima da suo padre Lorenzo.

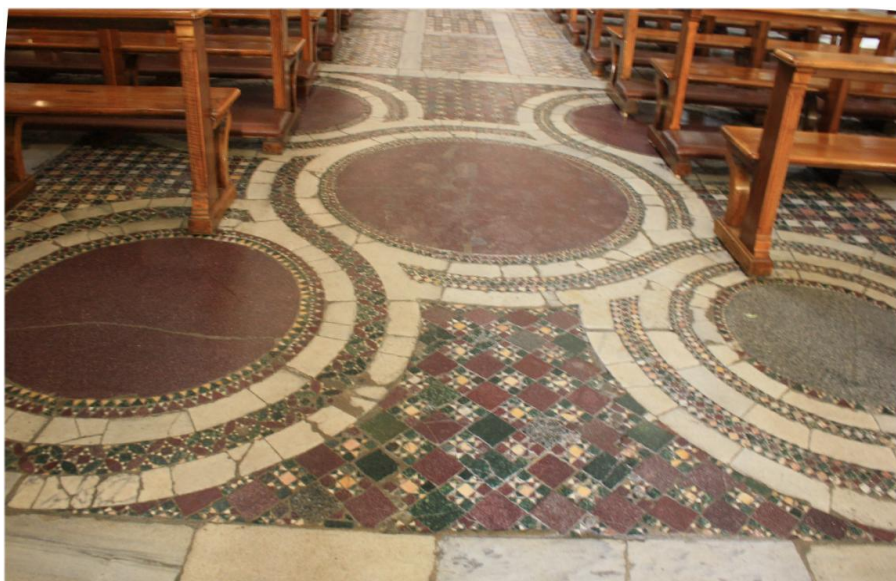
Il dettaglio del grande disco centrale di porfido rosso, frammentato, evidentemente originale. Probabilmente questo quincux è stato ricostruito prevalentemente con il materiale dell'antico pavimento in quanto la maggior parte delle tessere minute e quasi tutte le fasce marmoree bianche, stavolta delle dimensioni giuste, appaiono essere molto antiche e forse originali. I patterns sono quelli classici dei Cosmati. Da notare anche il raccordo a forma di F che collega le fasce decorative.

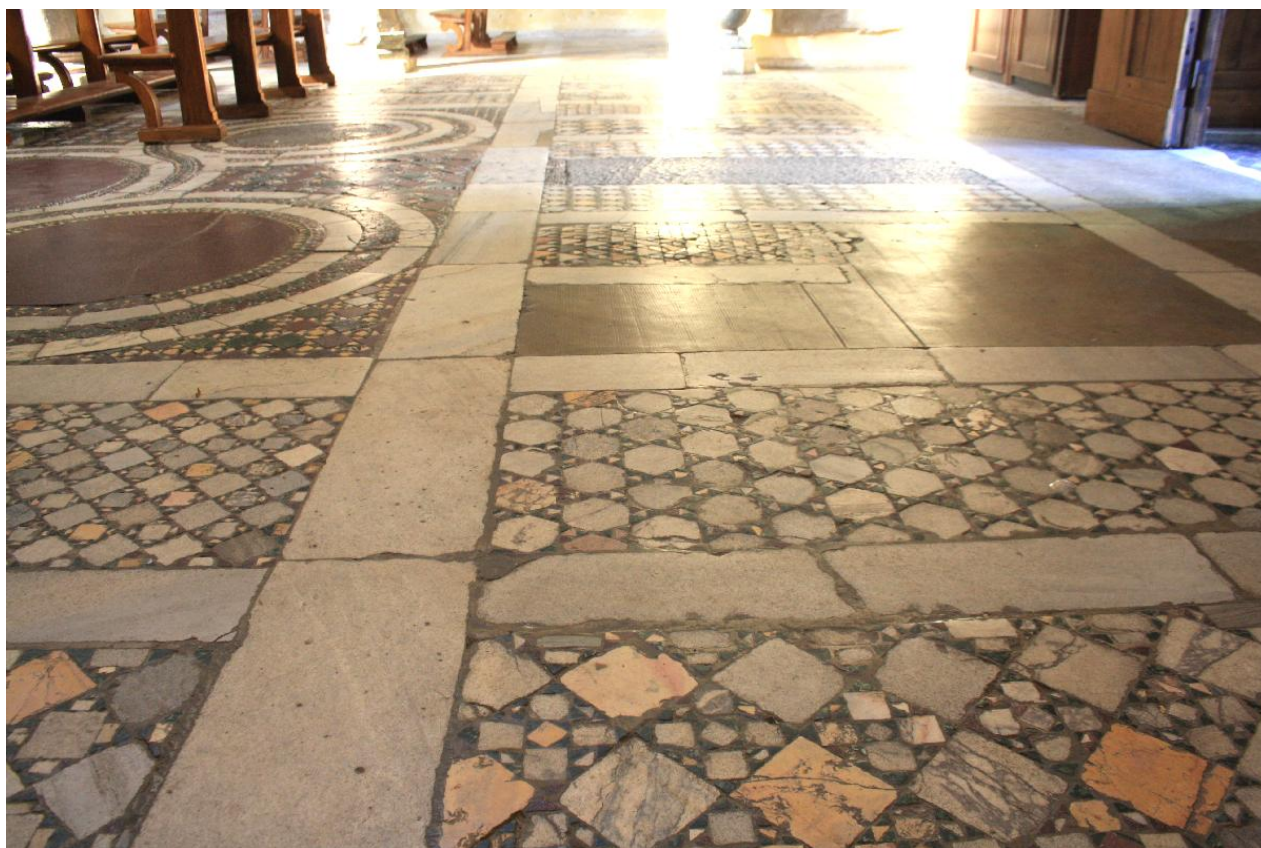
Partizioni reticolari che affiancano il quincunx su ogni lato. E' visibile un largo reimpiego di tessere originali.
